製造施工部門 最優秀賞

アスファルト舗装工事の効率化に資する 無型枠施工の確立

鹿島道路(株) 技術研究所 樋渡 竜太
 // 機械部 平藤 雅也
 // DX推進部 桑田 直人
 // 技術部 林 信也
 // 北海道支店 菅原 大

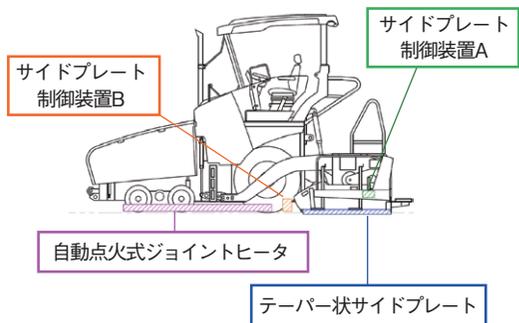
図-1 各装置の取付位置概略図

無型枠施工を行うにあたり、通常舗装型枠を使用した施工(以下、有型枠施工)と比較して継目の直線性が悪化することや、横断方向端部の型崩れ、また転圧不足による締固め度の低下が懸念される。そのため、自社で独自に開発した装置を主とした以下の装置を使用し施工することにより、これら懸念事項の解決を図った。各装置を取り付けたアスファルトフィニッシャーの概略図を図-1に示す。

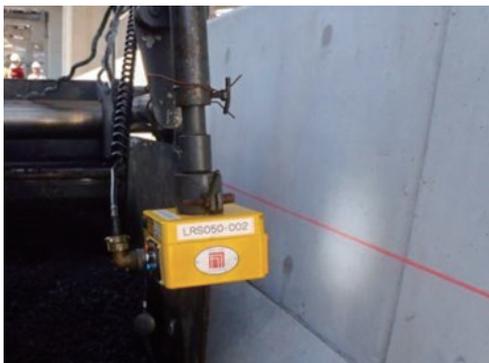
写真-1 レベリングセンサ通常使用時

サイドプレート制御装置 A は、レベリングセンサを応用した装置である。レベリングセンサは、壁高欄などの壁面にチョークラインや水糸で高さの基準となるラインを設け、そのラインを光学式センサで読み取ることで、敷きならし厚さを制御する装置である(写真-1)。本装置を使用することで、従来のセンサワイヤを用いた施工と同様の制御を行うことが可能であり、センサワイヤを設置するスペースがない場合や、橋梁や狭隘部などの現場へも対応できるほか、ワイヤ設置や撤去の手間を大幅に削減できる効果がある。無型枠施工を行うにあたり、レベリングセンサを応用し、基層面に設けたラインを基準にスクリード伸縮を自動で行うシステムを開発した(写真-2)。

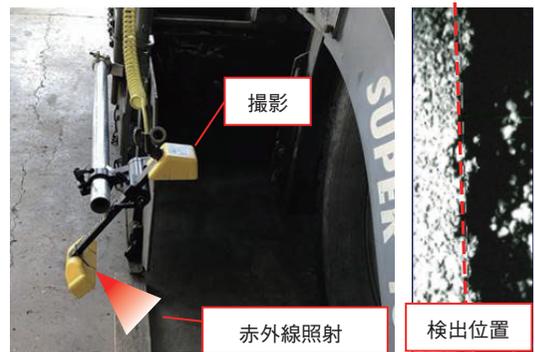
写真-3 サイドプレート制御装置 B

後行レーンの施工に用いたサイドプレート制御装置 B は、継目部の品質向上や省力化を目指し開発された装置である。通常アスファルトフィニッシャーでアスファルト混合物を敷きならす際は、隣接する舗装や構造物もしくは舗装型枠と敷きならすアスファルト混合物との継目部に隙間が生じないように、アジャストマンもしくはレーキマンが状況に合わせてスクリードをその都度伸縮させる必要がある。アスファルトフィニッシャーのオペレータの技量が未熟な場合や施工幅員が変化する場合などでは、この操作が増えることとなる。適切にこの操作を行わなかった場合、材料不足による密度低下など品質や出来形が悪化してしまう。それらを防止するため、光学式センサを活用し段差を検知することにより、スクリードの伸縮作業を自動的に行えるようにしたものが本装置である。

サイドプレート制御装置 B は光源と光学式センサ、コントローラで構成されている。先行レーン舗装端部の斜め上方から近赤外線を照射し、舗装端部上方に固定された光学式センサで撮影する(写真-3左)。撮影された陰影から段差端部を認識することで(写真-3右)、基準位置からの変位量に応じてスクリードを自動で伸縮する仕組みである。

く、45°のテーパ状となるため、サイドプレート制御装置Bにより端部を確実に認識できるか懸念があったが、従来の垂直継目と同様に制御を行えることが確認できた。

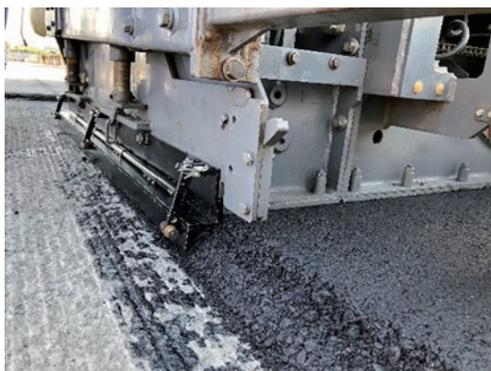
写真-4 テーパー状サイドプレート

圧した際に型崩れが生じる可能性がある。そこで、写真-4に示す舗装端部の形状を45°とする部材をサイドプレートに取り付け施工を行った。

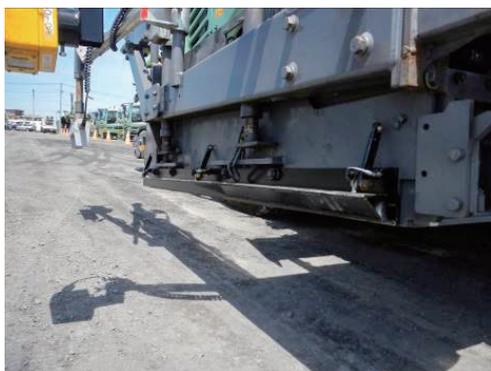
写真-5 テーパープレート不使用時

なお、このテーパープレートは、不使用の場合には取り外すことなく、写真-5に示すように跳ね上げるだけで、従来のサイドプレートが適用可能であり、脱着の必要がないため施工の効率化に寄与する。

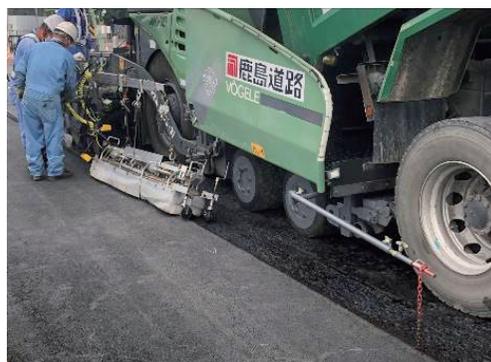
写真-6 自動点火式ジョイントヒータ

後行レーンを施工する際には締固め度の向上および継目の付着力を向上させるため、自動点火式ジョイントヒータを用いた。ジョイントヒータは既設舗装とのジョイント部がコールドジョイントとなる場合に主に使用され、既設アスファルト舗装端部をヒータで加熱することにより、新たに敷設するアスファルト舗装との継目部の付着力を向上させる装置である。

従来のジョイントヒータはアスファルトフィニッシャの走行に合わせ、ガスバルブの開閉や点火作業を手動で行う必要があり、材料待ちなどでフィニッシャが停止した際などに手動操作を要する。このため、走行停止時の消火忘れによる過加熱や、再スタート時の点火忘れによる加熱不良など、品質トラブルにつながるヒューマンエラーの可能性があった。そこで、ヒータの点火および消火をアスファルトフィニッシャの走行と連動させた、自動点火式のジョイントヒータを開発した(写真-6)。これらの作業を自動化することにより、上記の品質不良につながるトラブルを機械的に撲滅できることに加え、作業を削減することにより省力化にもつながることが期待できる。また、無型枠施工での使用においては継目部が45°テーパー状であり、加熱面積が増加するため、有型枠施工での垂直継目よりも加熱効率が向上すると期待された。

また、ジョイントヒータ通過後の既設舗装温度は約80~100℃となり、アスファルトフィニッシャの施工速度により変化するものの、使用したアスファルトの軟化点温度を超えていることから、十分な加熱が行われていることを確認した。無型枠施工では既設舗装の端部形状が垂直ではな

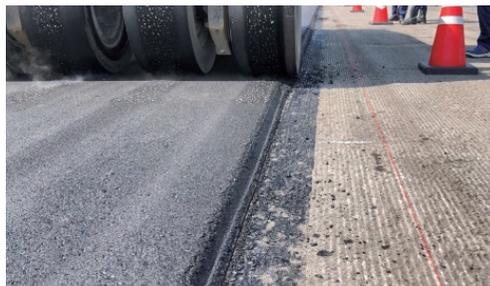
写真-7 舗装端部の転圧状況

無型枠施工は有型枠施工と同様に敷きならしを行うことができ、不具合なども発生しなかった。写真-7に示すように、施工端部をローラ転圧した際にも型崩れなど発生しなかったことから、テーパ状振動装置による敷きならし直後の端部転圧による効果が得られているものと考えられる。

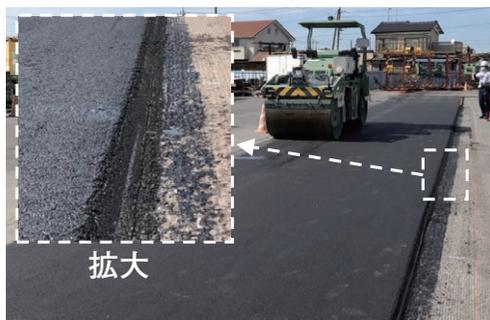
写真-8 継目部(先行レーン)

サイドプレート制御装置Aおよびサイドプレート制御装置Bをアスファルトフィニッシャのスクリード伸縮制御に用いたことにより、舗装型枠を

設置しない本検討においては、設置したラインを追従しながらの施工が可能であり、写真－8および写真－9に示すように良好な継目の直線性を確保することができた。

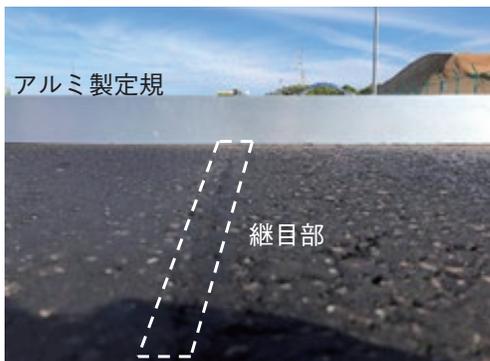
写真－10 舗装端部の段差確認

無型枠施工を行うにあたり、転圧作業における舗装端部の型崩れにより、継目に段差が発生することが懸念された。しかし、写真－10に示すように、施工後の継目部においてアルミ製定規を用いて段差の確認を行ったところ、懸念された型崩れや段差が発生していないことを確認した。

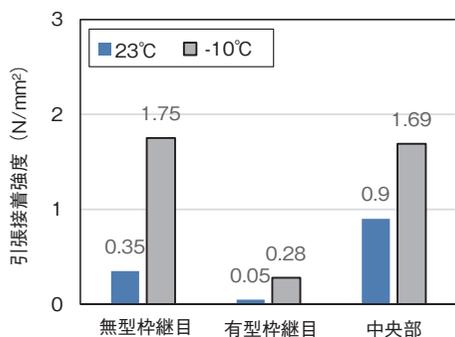
図-5 引張試験結果

採取した平板を整形し、引張接着試験（道路橋床版防水便覧準拠）および曲げ試験（舗装調査・試験法便覧準拠）を実施することにより付着性を評価した³⁾。なお比較のため、無型枠施工および有型枠施工の継目部と、継目のない敷きならし中

中央部（以下、中央部）より採取した平板からも試験を実施した。結果を図-5、図-6に示す。

図-5から、有型枠に比較して無型枠継目部の引張接着強度は約6.3倍高い値（試験温度-10℃）を示し、継目のない中央部と同程度であった。なお、無型枠および有型枠の供試体は継目部で破壊したのに対し、中央部は供試体と試験器具の界面で破壊した。図-6より、中央部には及ばないものの、有型枠に比較して無型枠部の曲げ強度は約2.4倍高い値を示した。

これらより、無型枠施工の継目は有型枠施工の継目に比較し、付着力に優れることが確認できた。これは、無型枠施工では先行レーンと後行レーンの付着面積が、有型枠施工に比べ大きくなる効果も影響したと考えられる。

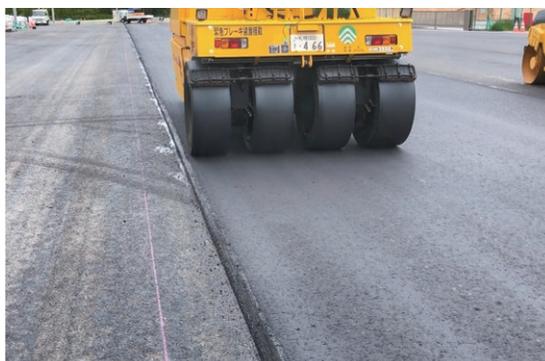
写真-12 舗装端部の転圧状況

本施工では、試験施工で使用した混合物に比べて、細粒分の多い密粒度アスファルト混合物(13F)での施工であったため施工端部の型崩れが懸念されたが、写真-12に示すとおり、ローラでの転圧も問題なく行うことができた。

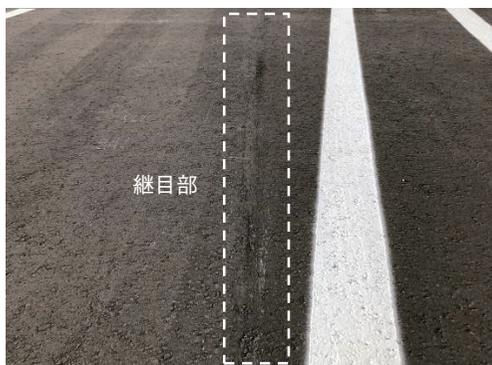
写真-13 継目部の供用性（施工6か月後）

施工6か月後に供用性の調査を行った。写真-13に示すよう、継目部においても骨材飛散などの損傷もなく良好な舗装面を維持していることを確認した。また、供用性調査は日平均気温が氷点下となる冬季に行われたが、継目部の開きも生じていないことを確認した。
